DOCUMENTO PARA LA
APROBACION DEFINITIVA 2009

PLAN ESPECIAL DE PROTECCION DEL CONJUNTO HISTORICO
DE LA VILLA DE LA OROTAVA

Tomo 3 Indice por calles (v.2)

FICHAS DE INTERVENCIÓN	
MANZANA: 07146	1/1
PARCELAS: 01,02,03,04,05,06,07 09,10,11.	MAYO 2009 ESCALA 1/500

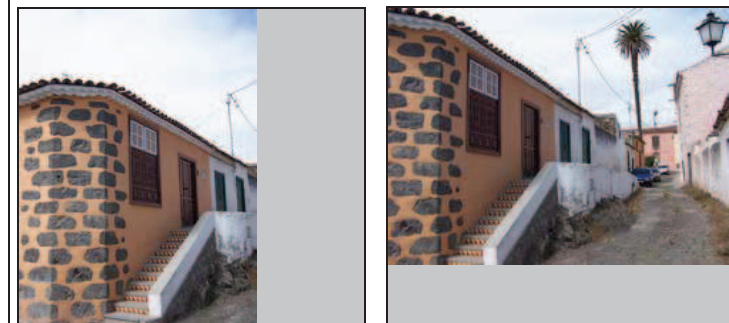
DATOS ARQUITECTÓNICOS
Edificación de carácter doméstico y pautas constructivas tradicionales que manifiesta una serie de elementos de interés como es el caso de la notable ventana de madera labrada que presenta la fachada principal y de la cubierta inclinada que cubre el espacio edificado.

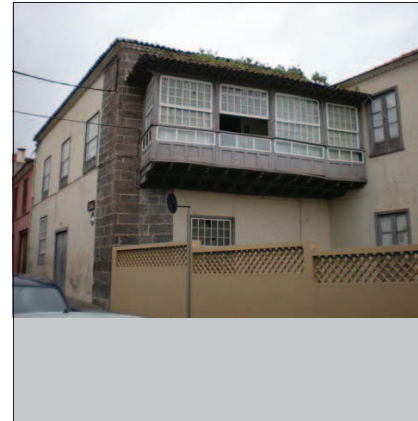
F1

Esta casona de apariencia irregular puede ser observada desde dos puntos de vista bien diferentes: la fachada principal, con una composición de vanos de guillotina y portada sencilla bastante irregular. Y por otro lado, la balconada suspendida sobre la bajada del Barranco de Araujo que se une al último volumen de la casa con carácter cartesiano en la conformación de sus vanos.
 El interior no ha sufrido grandes transformaciones, destacándose la escalera principal, las cubiertas de madera y las antiguas áreas de servicio ubicadas en el patio central.

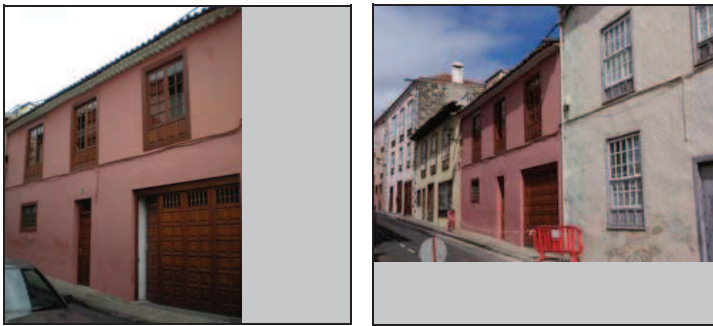
Edificación de alto y bajo cuyo frente de fachada presenta un esquema de composición configurado por tres vanos en la planta inferior y tres en la superior. La crujía principal presenta una cubierta a cuatro aguas, traducida interiormente por una notable armadura lignaria de cierto interés.

Inmueble de estilo tradicional que se integra en la imagen arquitectónica de la zona en la que se ubica, a pesar de haber experimentado la renovación de sus vanos en fechas relativamente recientes.

Rehabilitación y remodelación.
Se debe realizar un proyecto de rehabilitación del inmueble y además debe contemplar la ejecución de la remodelación de una parte de la edificación existente en la parcela de acuerdo a lo establecido en la ficha de intervención por manzana y a las condiciones generales establecidas en la Normativa del Plan Especial.

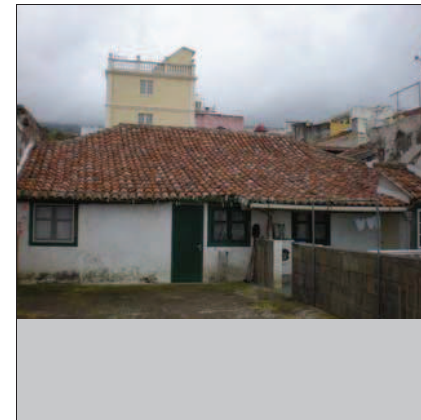
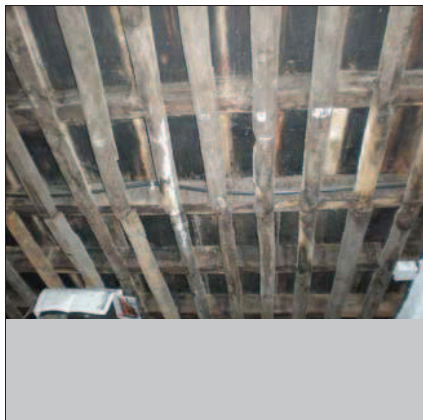
Tras las obras acontecidas debido al incendio producido frente a la casa, el inmueble ha sido considerablemente reformado. Aún así, destaca la convivencia de estilos diferentes, la obra nueva con la original. Ejecuciones de obra nueva se suceden sobretodo en el piso inferior, adaptando la vivienda a efectos de funcionalidad. Ya en el piso superior hallamos los elementos originales de la casa que dan constancia del valor de la misma. Encontraremos artesonados de cuatro aguas encalados en un pasado, los forjados de madera entre plantas o las ventanas que conservan los bancos.

En la parte trasera de la casa, la vivienda posee una zona de patio y un volumen original que constituía zona de servicios. En la parte superior de éste se crea un espacio de azotea plana, donde se conserva la fachada del piso superior hacia las primeras crujiás con la cubierta de teja árabe que protege toda la vivienda.

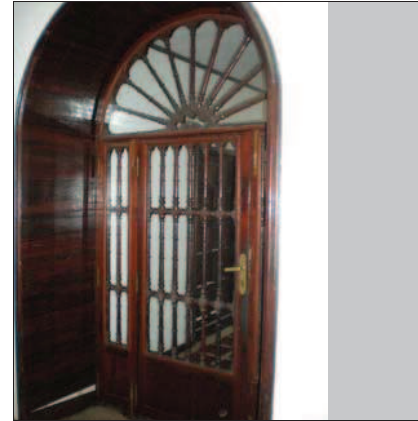
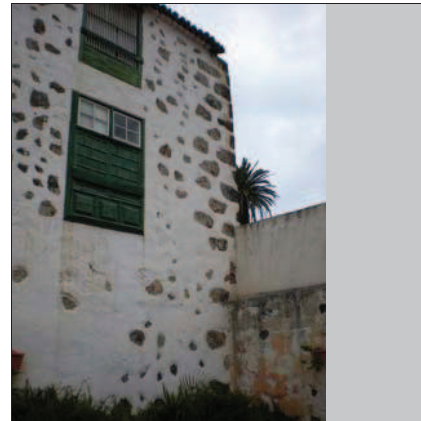
A pesar de haber sufrido algunas transformaciones, la construcción se conserva en todo su esplendor.

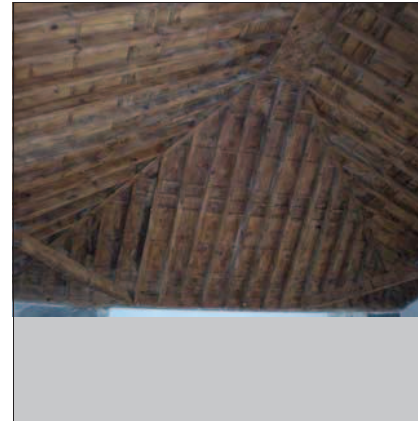
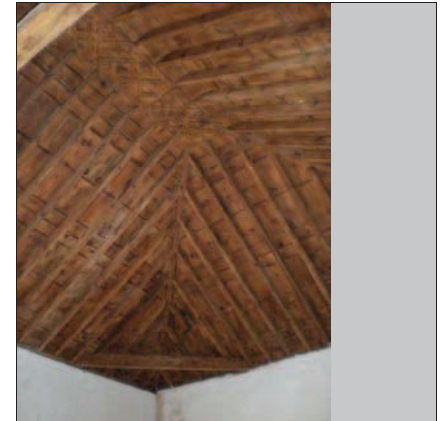
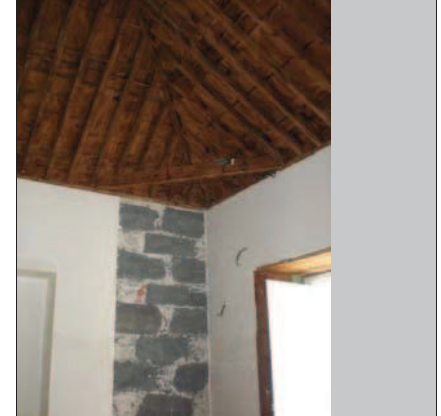
Tras las grandes reformas de años anteriores, los únicos elementos que se conservan actualmente son las cubiertas y la composición de vanos de la fachada.

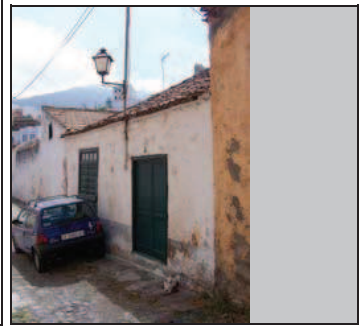
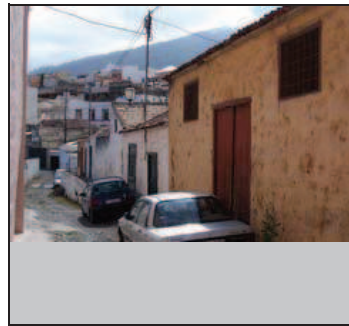
DATOS ARQUITECTÓNICOS
Vivienda de una sola planta entre la que destacan ciertos rasgos vinculados a la arquitectura vernácula como es el caso de los vanos de madera que componen su fachada o la cubierta de teja curva a tres aguas que actúa como remate de la edificación.

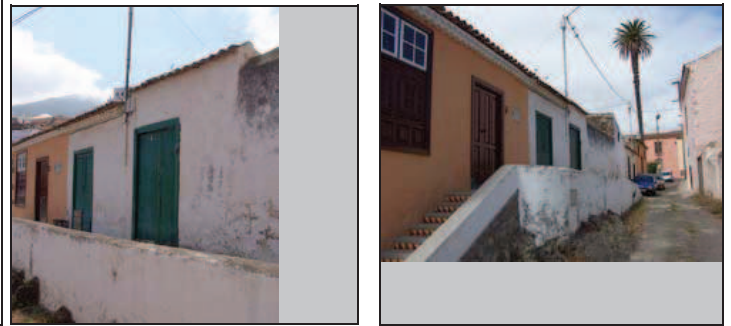
DATOS ARQUITECTÓNICOS
Propiedad compuesta por dos pequeñas edificaciones de carácter doméstico, construidas siguiendo pautas tradicionales, vinculadas entre sí por un pequeño patio o huerta.

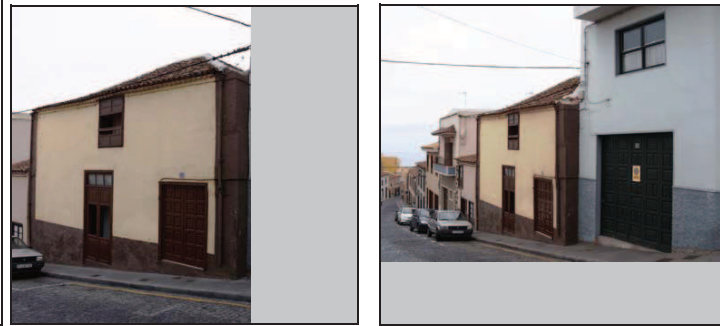
DATOS ARQUITECTÓNICOS
La fachada se convierte en el único valor patrimonial de este inmueble, puesto que su interior ha sido completamente alterado en épocas recientes. Especialmente, destaca el primitivismo de la composición en un frontis que, por otra parte, cumple con rigor el esquema más elemental de la arquitectura popular de la zona.

VALORACIÓN DEL INMUEBLE
Edificio que forma parte de una ambientación patrimonial muy interesante para la calle estudiada.
GRADO DE PROTECCIÓN (Art. 45 Ley 4/1999)
Ambiental.
TIPO DE INTERVENCIÓN (Art. 46 Ley 4/1999)
Rehabilitación. Se debe realizar un proyecto de rehabilitación del inmueble de acuerdo a las condiciones generales establecidas en la Normativa del Plan Especial. No se admite la intervención de obra nueva. Se deberá realizar un proyecto de restauración específico para el horno existente en la parte trasera de la parcela.

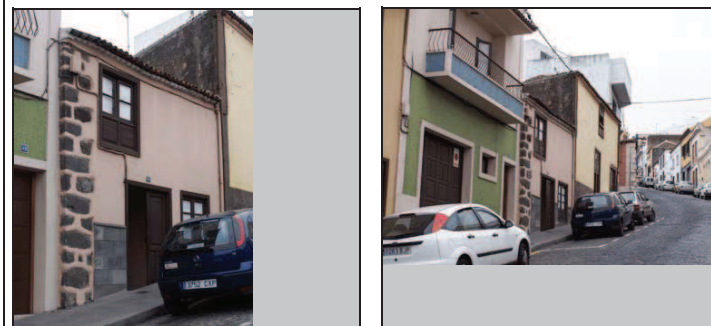
DATOS ARQUITECTÓNICOS
La fachada se convierte en el único elemento de interés patrimonial en esta vivienda de humilde condición. Dicha fachada está compuesta por tres vanos (ventana/ventana/puerta) donde destaca el alero que remata el frontis que se prolonga de la cubierta a cuatro aguas de la primera crujía.

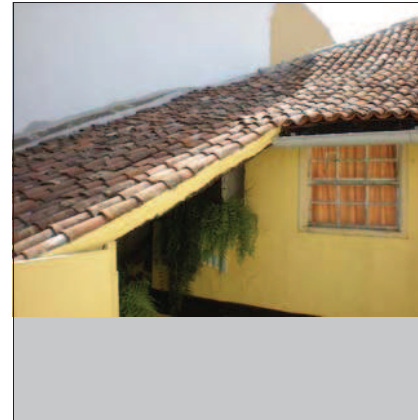
F1

Construcción de uso doméstico de dos plantas que ha sido reformada en épocas posteriores por motivos de funcionalidad. La vivienda es de origen tradicional, con losa chasnera en el zaguán y escalera; y cubiertas no vistas en su interior y revestidas con teja árabe al exterior.

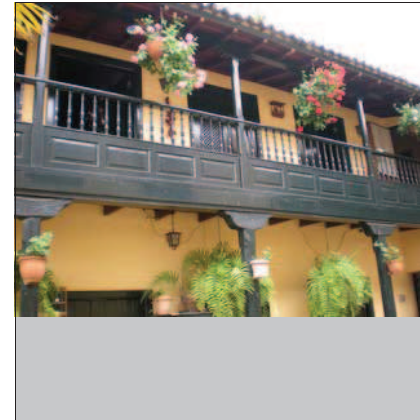
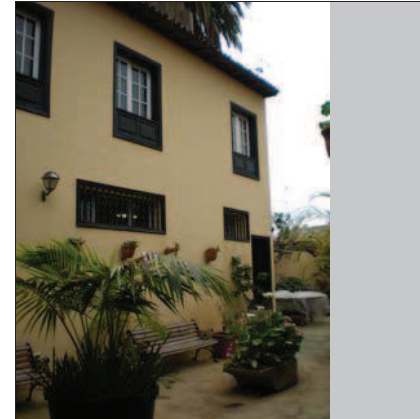
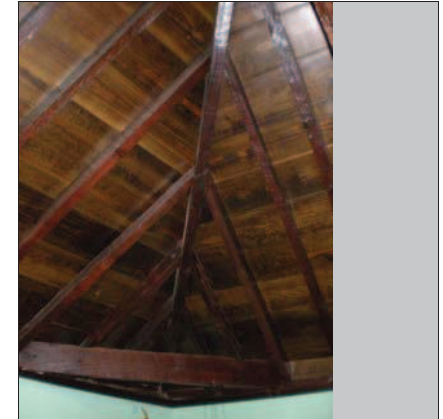
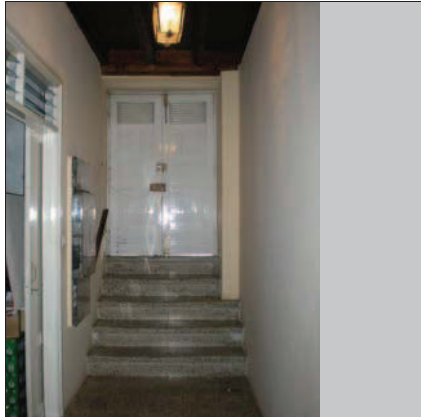
F1

Fruto de una enorme reforma, este inmueble se encuentra ubicado en una de las zonas con más actividad de la Villa Arriba.

En su interior conserva algunas cubiertas originales vistas y el forjado de madera de la entreplanta.

Adaptado su nivel inferior a uso comercial, un conocido supermercado ocupa desde mitad del siglo XX este espacio, propiedad también de la familia.

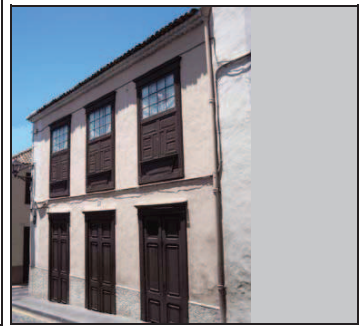
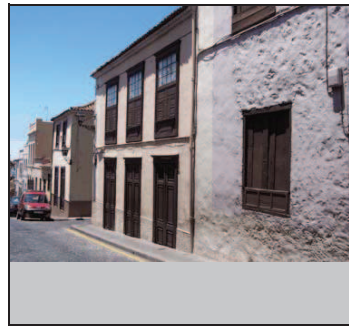
DENOMINACIÓN Casa anónima **ID-CAT:** 08078-01

Edificio de estilo tradicional construido a comienzos del siglo XIX para uso exclusivamente doméstico. No obstante, desde la segunda mitad del siglo XX y hasta fechas recientes, albergó un negocio de ultramarinos, una tradicional venta de comestibles. En su fachada abierta a la calle Marqués conserva un elemento provisto de un alto de interés etnográfico, como es una hornacina empotrada donde se custodian varias imágenes religiosas de pequeño formato.

Inmueble de gran interés patrimonial cuyo principal valor arquitectónico está en la ordenación y equilibrio de una fachada ejecutada bajo pautas tradicionales, conjugadas con normas academicistas decimonónicas. Así, el orden cartesianismo está impera sobre la composición del frontis donde se abren una serie de vanos donde sobresalen las labores de carpintería.

No ha sido posible acceder al interior del inmueble, por lo que se deberá realizar un Plan Director de Rehabilitación según lo establecido en el Art. 31 de la Normativa del Plan Especial de Protección.

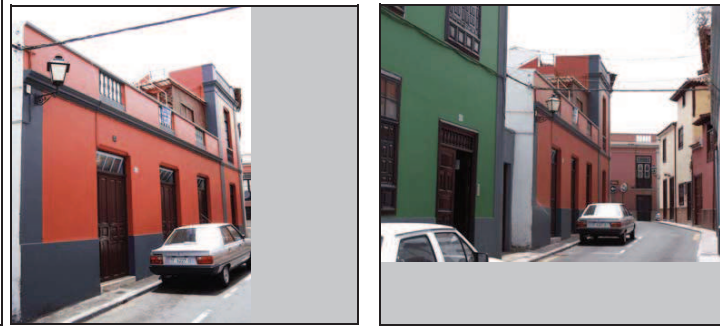
DATOS HISTÓRICOS
Edificación construida en 1928 a instancias de Francisco González de Chávez, en un lenguaje que supera los postulados iniciales del eclecticismo, apostando por una mayor austeridad en el ornato de la edificación.

DATOS ARQUITECTÓNICOS
La fachada está compuesta por un tramo formado por dos plantas en el lado derecho y otro, de un solo nivel, separado por molduras a modo de pilastras lisas. En el primer tramo asoma una ventana balconera con balaustres en el primer piso alineada con la puerta de abajo. En el segundo tramo, destaca la secuencia de tres puertas similares, perfectamente ordenadas.

Este inmueble probablemente fue configurado como área de servicio de las casas contiguas ya que posee accesos en el interior y en la azotea.
Ha sufrido diversas reformas, desvirtuando la estructura interior original.

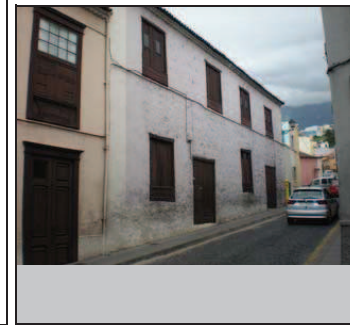
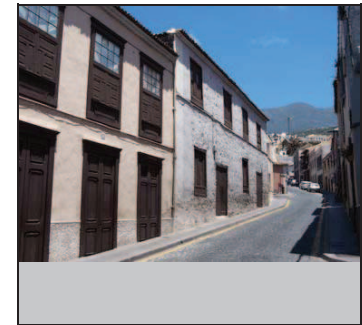
DENOMINACIÓN Casa anónima **ID-CAT:** 08078-03

Posiblemente estemos ante el ejemplo arquitectónico más antiguo de la calle del Castaño, hoy Dr. Domingo González García. Una edificación del siglo XVII que se muestra con la tosquedad de la construcción mudéjar que no tenía posibilidades de poseer grandes carpinterías y donde la distribución de sus vanos en la fachada fue planteada de forma arbitraria, cubriendo las necesidades de los moradores. Durante épocas precedentes, su planta baja albergó un almacén de alimentos, actuando como lonja de pescados en salazón. En la actualidad ha retornado a su original uso doméstico.

El inmueble se asienta sobre un solar irregular de gigantescas proporciones y lo comparamos con la vivienda tipo de la zona. Su interés se concentra en la colocación de unos vanos distribuidos por el paño de pared que conforma la fachada. Dicha distribución es primitiva y arbitraria, careciendo sus vanos de madera de labores artísticas de carpintería, aunque sí artesanales..

La rusticidad que caracteriza la apariencia externa de esta edificación trasciende a su interior, donde los elementos mantienen una línea compositiva marcada por un acentuado primitivismo, tan sólo alterado por algunas intervenciones, como la que se aprecia en la escalera o en la galería orientada hacia la huerta situada en la parte posterior de la casa, que supone el desahogo ambiental de este inmueble de composición aparentemente sencilla pero provisto de una marcada personalidad arquitectónica.

La referida huerta se extiende en forma de L hasta conectar con la antigua entrada de servicio de la edificación, que tiene salida a la calle Marqués. En la parte superior del inmueble se conservan los suelos de madera en perfecto estado, aunque las techumbres se encuentran ocultas por falsos techos. Por su parte, los paramentos se caracterizan por la acentuada rusticidad de su acabado. La carpintería ha experimentado algunas modificaciones a efectos de funcionalidad, mostrando un buen estado de conservación en líneas generales. Por último, cabe destacar la austeridad compositiva de los espacios de la planta inferior, destinados en su momento a funciones auxiliares o de servicio.

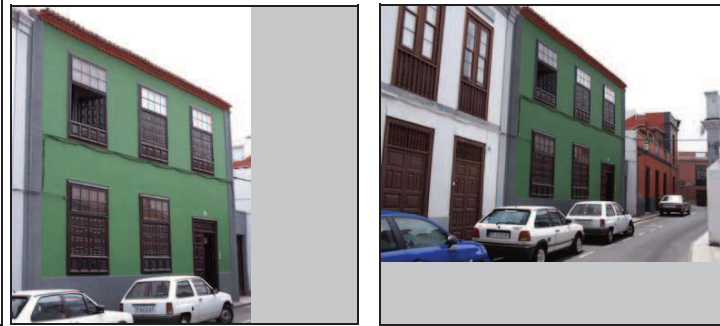
DENOMINACIÓN Casa anónima **ID-CAT:** 08078-04

Testimonio arquitectónico de tipología tradicional, cuyos fundamentos constructivos lo sitúan en los albores del siglo XIX.

Esta edificación destaca por su definición del volumen y su homogeneidad entre los elementos constructivos. La fachada principal presenta una composición homogénea, muy ordenada, con tres vanos en la parte superior y dos ventanas, más una puerta en el nivel inferior. Finalmente el frontis queda rematado por un alero de teja que se erige en la prolongación de una armadura mudéjar a cuatro aguas.

Gran cantidad de elementos de este inmueble se encuentran en perfecto estado de conservación, especialmente los elementos de carpintería. Se ha tratado de aunar la habitabilidad y la conservación.

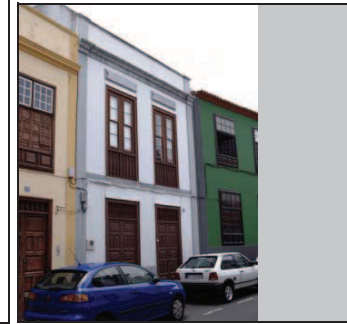
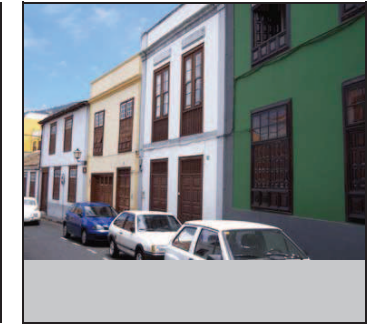
DATOS HISTÓRICOS
Edificación de dos plantas y de tipología ecléctica.

DATOS ARQUITECTÓNICOS
Vivienda unifamiliar de tamaño medio, de planta irregular, cuya fachada queda articulada por dos ventanas en la parte superior y dos puertas de acceso en la inferior. Se debe señalar las molduras bajo el antepecho y ambas cornisas que delimitan los niveles del edificio.

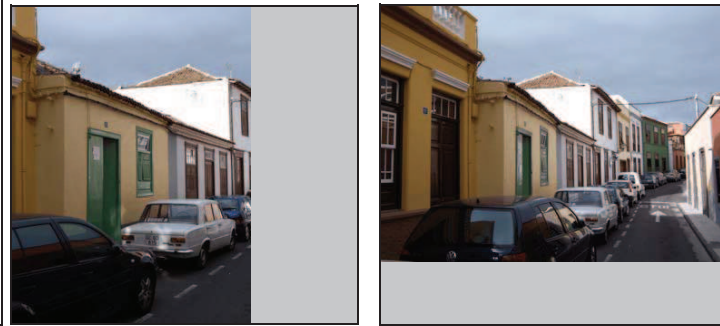
DATOS ARQUITECTÓNICOS
Vivienda de estructura sencilla. Su única fachada está compuesta por una sola ventana decorada con cojinetes y una sola puerta de acceso al interior de la misma. Finalmente, el frontis queda rematado por un alero que se prolonga de una cubierta inclinada tradicional.

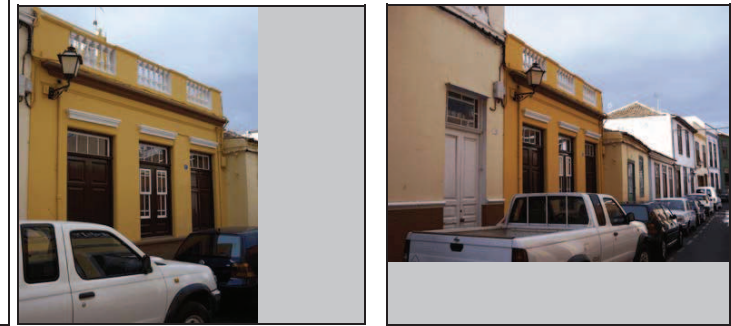
DATOS ARQUITECTÓNICOS
Vivienda de una sola planta en su primera crujía, que responde a los fundamentos estéticos de signo ecléctico, en cuanto al diseño de su fachada, donde se articulan dos ventanas de amplia luz, y una puerta que actúa como único acceso. La composición es rematada por el antepecho que protege la azotea, provisto de espacios alternos con balaustres.

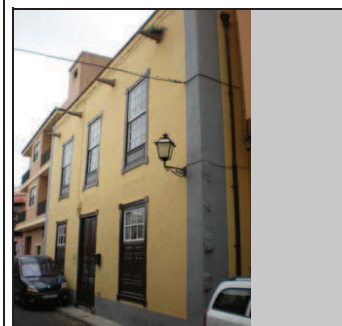
DATOS ARQUITECTÓNICOS
Vivienda de dos plantas de tamaño medio. La fachada principal destaca por la homogeneidad entre los elementos que la conforman. Tres amplias ventanas de guillotina, constituyen la parte superior. La parte inferior queda finalmente compuesta por dos grandes ventanas de madera que flanquean una sola puerta que da entrada a la casa.

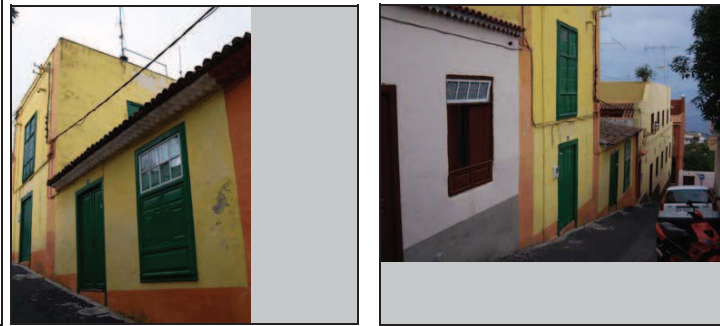
Inmueble de dos plantas que se instala en un solar inclinado, adaptado a los desniveles de esta calle. Su frontis se constituye como el elemento patrimonial de mayor interés, donde destaca la calidad de los diseños que conserva en las carpinterías de sus vanos. Puertas y ventanas, todas ellas con labra de cojinetes y postigos abatibles de gran valor artesanal.

Edificio tradicional erigido en el siglo XVIII.

Rehabilitación y remodelación.
Se debe realizar un proyecto de rehabilitación del inmueble y además debe contemplar la ejecución de la remodelación de una parte de la edificación existente en la parcela de acuerdo a lo establecido en la ficha de intervención por manzana y a las condiciones generales establecidas en la Normativa del Plan Especial.

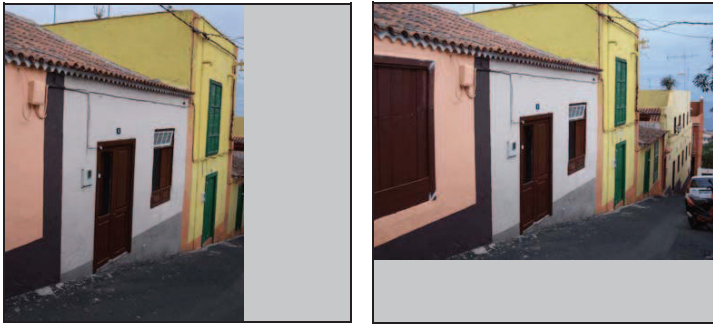
La fachada se compone con dos vanos calados sobre un paño apaisado, cuya rugosidad remite hasta el siglo XVIII, los trabajos de mampostería. La cubierta de teja árabe protege la primera crujía de un inmueble que se expresa como un ejemplo típico de la arquitectura popular de la zona.

Ejemplo característico de la arquitectura tradicional de raíz popular tan presente en la Villa de Arriba.

Rehabilitación y remodelación.
Se debe realizar un proyecto de rehabilitación del inmueble y además debe contemplar la ejecución de la remodelación de una parte de la edificación existente en la parcela de acuerdo a lo establecido en la ficha de intervención por manzana y a las condiciones generales establecidas en la Normativa del Plan Especial.

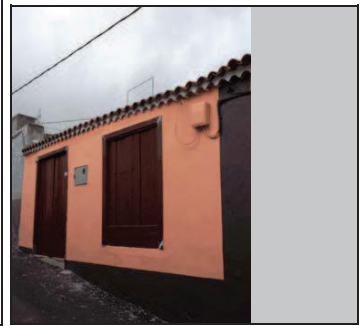
DATOS ARQUITECTÓNICOS
La composición de su fachada entra dentro de los cánones típicos de la arquitectura popular del barrio de El Farrobo. Resulta especialmente destacable la carpintería a base de listones ensamblados y tachonados, lo que supone una evidencia muy fiable de la antigüedad de la casa.

VALORACIÓN DEL INMUEBLE
Casa terrera de factura tradicional, levantada en el siglo XVII aunque intervenida en centurias posteriores.

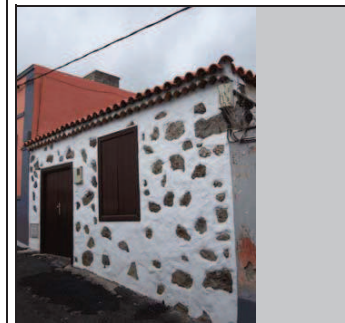
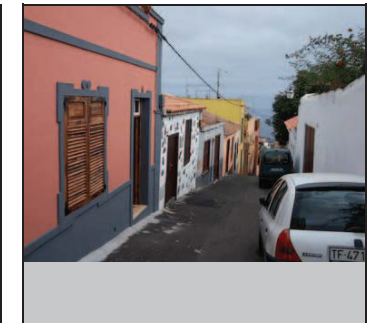
DATOS ARQUITECTÓNICOS
La casa a pesar de haber sido intervenida, ha sabido mantener la línea volumétrica original, respetando asimismo la cubierta de teja árabe que protege la vivienda.

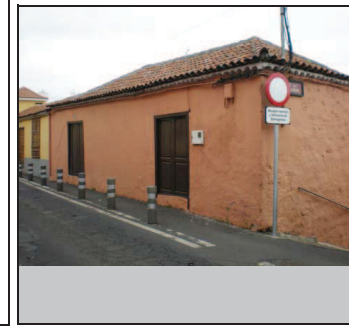
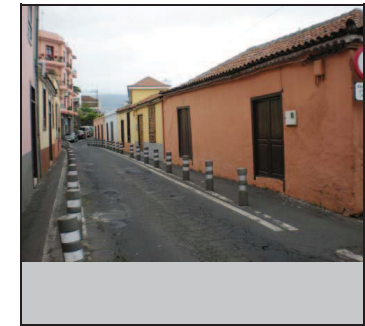
DATOS ARQUITECTÓNICOS
La edificación se desarrolla en torno a un patio lateral que sigue los estereotipo arquitectónicos imperantes en la construcción popular de la zona de El Farrobo. Su fachada se ubica y registra en la calle de La Bicha, a pesar de que el inmueble linda también con la calle Calvo Sotelo.

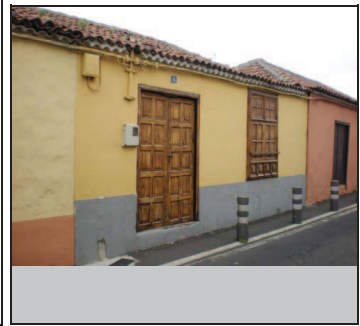
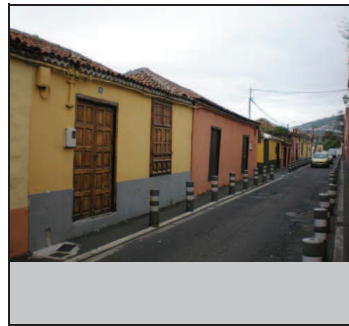
DATOS ARQUITECTÓNICOS
El edificio se estructura de una forma muy sencilla: sobre un único paño de pared se calan los vanos (puerta/ventana) siguiendo la tradición constructiva local. El principal hallazgo de este ejemplo está en su carpintería, en la correcta correspondencia de la volumetría con su entorno y la cubierta de teja árabe.

VALORACIÓN DEL INMUEBLE
Arquitectura típica del barrio de El Farrobo.
GRADO DE PROTECCIÓN (Art. 45 Ley 4/1999)
Ambiental.
TIPO DE INTERVENCIÓN (Art. 46 Ley 4/1999)

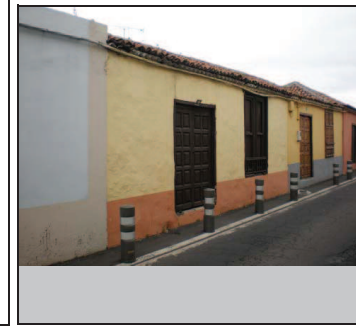
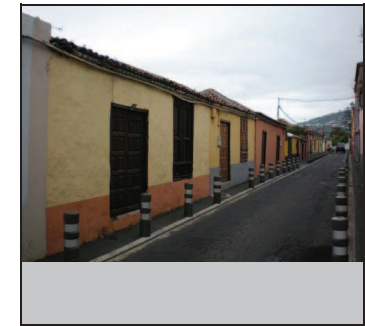
DATOS ARQUITECTÓNICOS
A pesar del avanzado estado de ruina de esta edificación, debemos valorarla como ejemplo de un modelo arquitectónico presente en esta calle. En este sentido, la antigua vivienda mantiene la línea volumétrica imperante en la vía, así como las características formales más comunes.

VALORACIÓN DEL INMUEBLE
Mantiene la correspondencia estética y ambiental con los edificios circundantes.

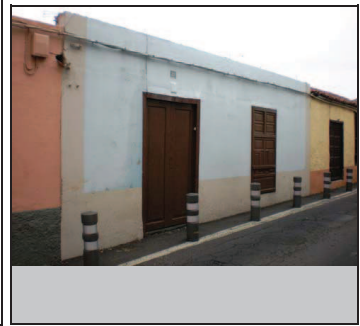
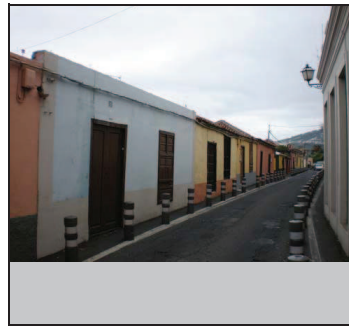
DATOS ARQUITECTÓNICOS
La casa mantiene el esquema básico de la construcción más representativa de este sector del Conjunto Histórico de La Orotava. Tan solo una puerta y una ventana, de luz vertical, se abren en un paramento que es cubierto por una armadura de raigambre mudéjar.

VALORACIÓN DEL INMUEBLE
Edificio que está en sincronía con el resto de los inmuebles de la zona.
GRADO DE PROTECCIÓN (Art. 45 Ley 4/1999)
Ambiental.
TIPO DE INTERVENCIÓN (Art. 46 Ley 4/1999)

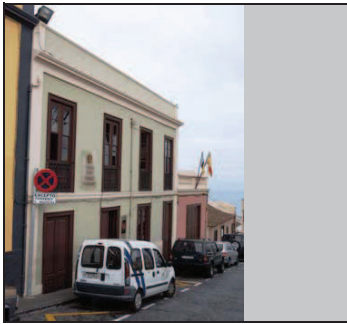
Esta es una vivienda de gran tamaño, de dos plantas en las que se desarrollan diversas actividades de índole cultural. A pesar de datar de principios de los años veinte del siglo pasado, mantiene elementos de la arquitectura tradicional. La planta es de forma irregular, presentando una fachada ordenada de manera simétrica con cuatro ventanas con antepechos de forja en su parte superior, y cuatro puertas en su parte inferior.

Concebido actualmente como espacio cultural, ha reformado múltiples estancias a fin de utilizar sus espacios en este sentido. Destacan de manera importante el pavimento multiforme policromado y elementos decorativos de gran calidad estética como la reja de entrada que posee un forjado con motivos vegetales. Techos altos, ventanas de guillotina y un espléndido jardín de estilo romántico son otros de los elementos originales que mantienen viva la esencia de este inmueble.

Rehabilitación.
Se debe realizar un proyecto de rehabilitación del inmueble de acuerdo a las condiciones generales establecidas en la Normativa del Plan Especial. No se admite la intervención de obra nueva.

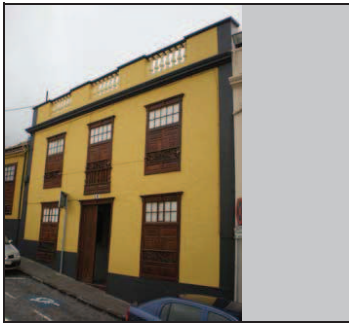
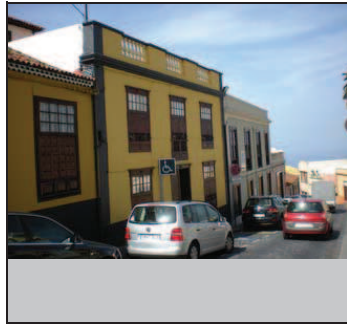
Edificación de dos plantas, que presenta tres huecos por piso, distribuidos simétricamente. En el bajo, una puerta y dos ventanas y en la segunda tres ventanas con antepechos de rejería, y marcos de madera. Posee en su interior un amplio patio central que articula las estancias internas.

Esta edificación del siglo XIX ha sido reformada a efectos de mejorar las condiciones de habitabilidad, conservando la esencia constructiva de la vivienda. Posee múltiples estancias de diversa índole, destacando el patio principal con una heterogeneidad particular en los vanos, así como en la distribución de los mismos. Conserva la escalera de corte tradicional y diversas cubiertas ocultas bajo la habitual técnica del encalado que dominó en épocas anteriores.

Rehabilitación, remodelación e intervención de obra nueva. Se debe realizar un proyecto de rehabilitación del inmueble y además debe contemplar la ejecución de la remodelación de una parte de la edificación existente en la parcela, así como desarrollar el proyecto de la intervención de obra nueva propuesta de acuerdo a lo establecido en la ficha de intervención por manzana y a las condiciones generales establecidas en la Normativa del Plan Especial.

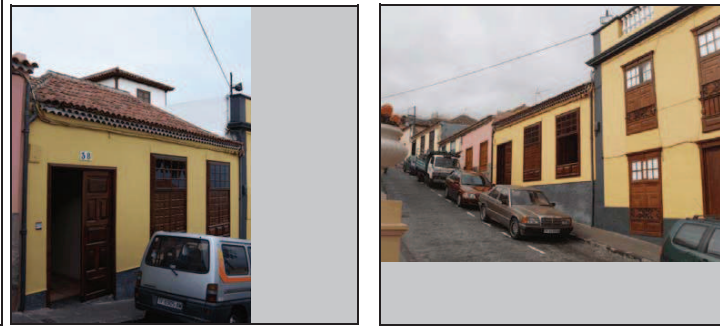
Esta es una vivienda de una sola planta de estructura sencilla, cuyos vanos se ordenan simétricamente con dos ventanas y una sola puerta en madera decorada con cojinetes. La fachada se remata con un alero, como prolongación de una estructura a tres aguas.

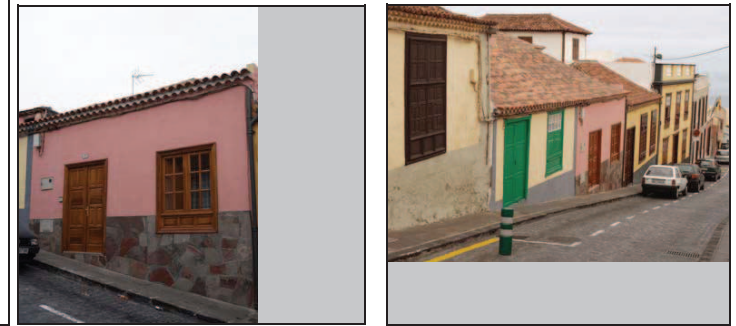
DATOS ARQUITECTÓNICOS
Edificación de una sola planta, con una sola ventana y puerta ordenadas simétricamente. El plano de la fachada queda finalmente rematado por el característico alero que abre paso a una cubierta de madera y teja.

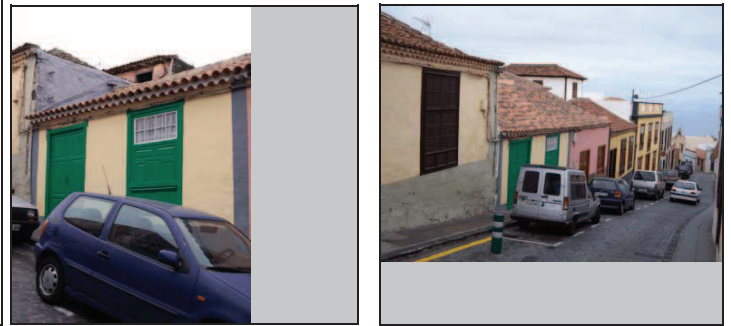
DATOS ARQUITECTÓNICOS
Edificación de una sola planta de tipo medianera sobre planta regular. Una sola ventana y una puerta se ordenan en la fachada de manera asimétrica, que forma conjunto con el alero que sobresale de la cubierta hacia la fachada.

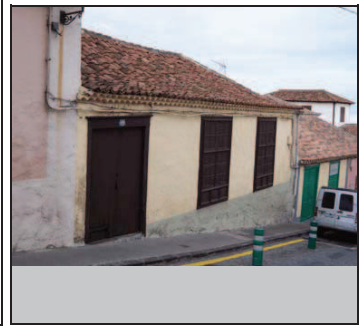
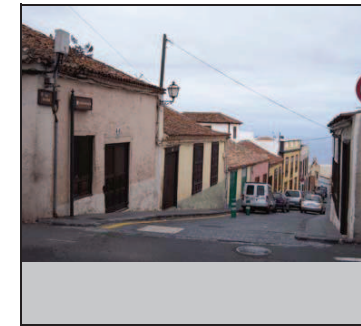
DATOS ARQUITECTÓNICOS
Inmueble levantado entre medianeras de una manzana, de edificación cerrada, cuya fachada constituye el principal elemento patrimonial a proteger.

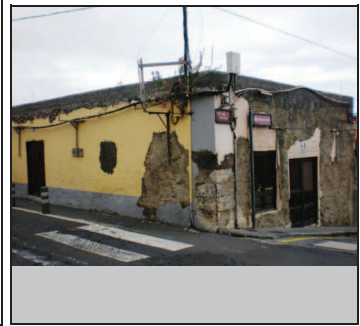
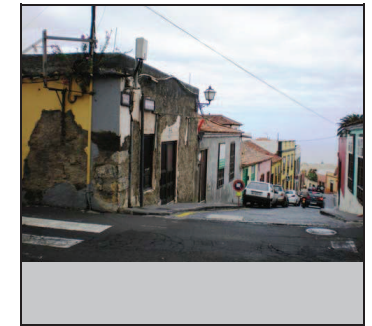
DATOS ARQUITECTÓNICOS
El frontis de esta casa expresa, en gran medida, su antigüedad, pues el esquematismo de sus vanos es tan rudo, que la sitúa como una de las piezas originales de esta calle. No obstante, ha conocido importantes reformas en épocas posteriores, como lo evidencia el diseño de las carpinterías de los vanos.

No ha sido posible acceder al interior del inmueble, por lo que se deberá realizar un Plan Director de Rehabilitación según lo establecido en el Art. 31 de la Normativa del Plan Especial de Protección.

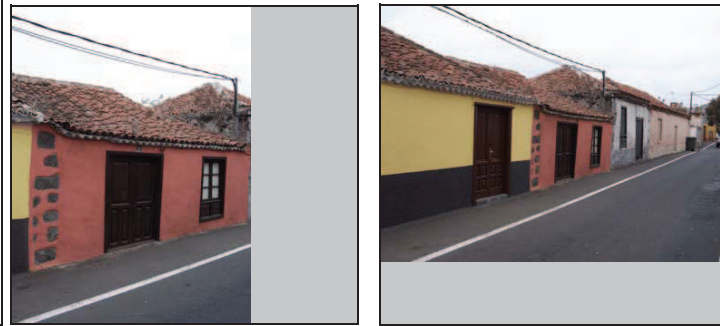
DATOS ARQUITECTÓNICOS
La fachada se presenta bajo los cánones estereotípicos de la arquitectura popular del barrio de El Farrobo. Una puerta y una ventana se articulan en un pequeño paño de pared, de baja altura cubierto por una armadura de cuatro faldones que protege la primera crujía del inmueble.

No ha sido posible acceder al interior del inmueble, por lo que se deberá realizar un Plan Director de Rehabilitación según lo establecido en el Art. 31 de la Normativa del Plan Especial de Protección.

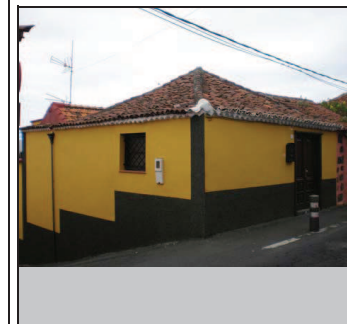
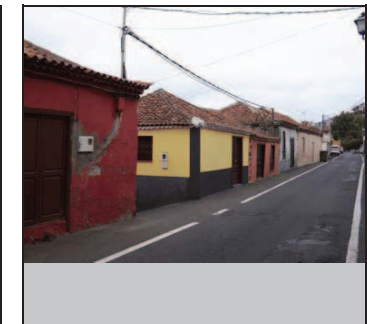
DATOS ARQUITECTÓNICOS
Su valor arquitectónico está emparentado con la escasez de recursos, mostrando la vivienda tan sólo una puerta calada en el lateral de un paño de pared. Igualmente, nos interesa su baja volumetría, un solo cuerpo y la cubierta de teja árabe que le permite tener un pequeño alero volado sobre el frontis.

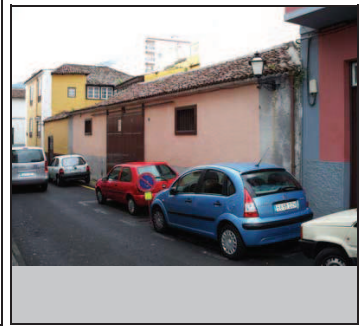
DATOS ARQUITECTÓNICOS
Inmueble de estilo canario tradicional, de altura atípica y conformada por una sola nave rectangular. Su cubierta alargada de teja árabe se conforma en cuatro aguas. Su fachada posee tres vanos, una gran portada principal y dos pequeños vanos altos a los lados.

No ha sido posible acceder al interior del inmueble, por lo que se deberá realizar un Plan Director de Rehabilitación según lo establecido en el Art. 31 de la Normativa del Plan Especial de Protección.

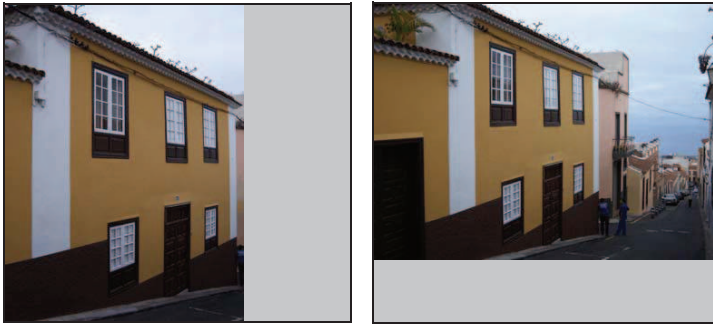
DENOMINACIÓN Casa anónima **ID-CAT:** 08097-09

Se alza la mole edificada en la encrucijada de las calles León y Cantillo, mostrando su fachada, una composición ordenada que demuestra las intervenciones que desde su origen ha conocido el inmueble. Destaca el orden compositivo del frontis, así como el trabajo de carpintería aplicado a puertas y ventanas.

Edificio del siglo XVIII de estilo mudéjar, reformado en centurias posteriores.

Rehabilitación y remodelación. Se debe realizar un proyecto de rehabilitación del inmueble y además debe contemplar la ejecución de la remodelación de una parte de la edificación existente en la parcela de acuerdo a lo establecido en la ficha de intervención por manzana y a las condiciones generales establecidas en la Normativa del Plan Especial.

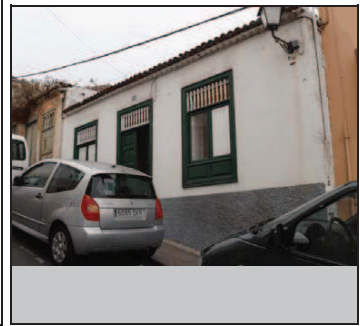
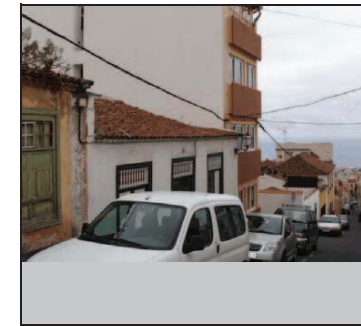
DATOS HISTÓRICOS
Casa terrera de estilo tradicional erigida a comienzos del siglo XIX e intervenida en el siglo XX desvirtuando la composición original de su frontispicio.

DATOS ARQUITECTÓNICOS
La inclusión de este inmueble en el presente catálogo obedece a cuestiones ambientales, puesto que comparte similitudes con otras edificaciones terreras de la zona como el empleo de una cubierta de teja árabe. El resto del inmueble se encuentra muy intervenido.

VALORACIÓN DEL INMUEBLE
Vivienda tradicional de raíz popular, muy en la línea del resto de las casas terreras del sector.

TIPO DE INTERVENCIÓN (Art. 46 Ley 4/1999)
Rehabilitación y remodelación. Se debe realizar un proyecto de rehabilitación del inmueble y además debe contemplar la ejecución de la remodelación de una parte de la edificación existente en la parcela de acuerdo a lo establecido en la ficha de intervención por manzana y a las condiciones generales establecidas en la Normativa del Plan Especial.

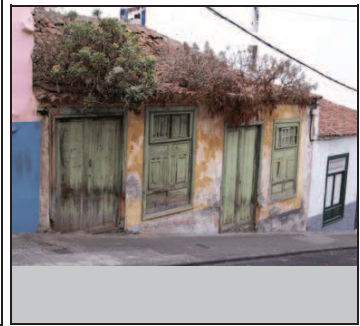
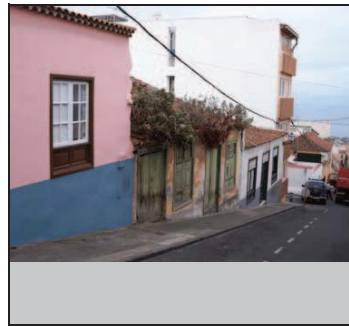
DENOMINACIÓN Casa anónima **ID-CAT:** 08097-19

El abandono actual en que se encuentra esta edificación ha derivado en un lamentable estado de conservación de sus elementos. Pese a ello, se trata de un ejemplo representativo de los cánones constructivos de la arquitectura canaria de finales del siglo XVIII, bajo la modalidad de casa terrera.

Destaca en su paramento de fachada, la reiteración del esquema tipo de una puerta y una ventana, que en este caso se encuentra duplicado, como si en origen este inmueble de uso doméstico fuera ocupado por dos familias. Destacan en los cuatro vanos las labores de carpintería aplicadas, denotando la destreza artesanal de los carpinteros locales. Una cubierta tradicional revestida por teja árabe, corona la edificación.

Inmueble representativo de las fórmulas edificatorias de la arquitectura tradicional.

Rehabilitación y remodelación.
Se debe realizar un proyecto de rehabilitación del inmueble y además debe contemplar la ejecución de la remodelación de una parte de la edificación existente en la parcela de acuerdo a lo establecido en la ficha de intervención por manzana y a las condiciones generales establecidas en la Normativa del Plan Especial.

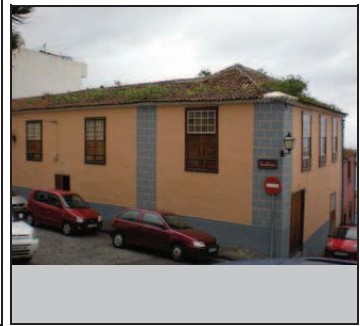
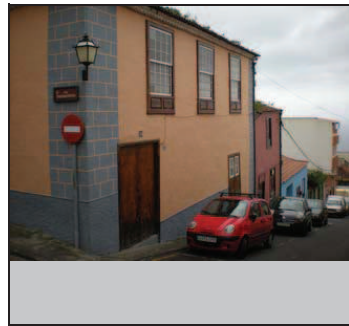
DENOMINACIÓN Casa Hernández Delgado **ID-CAT:** 08097-21

La vivienda aprovecha la pronunciada inclinación de la calle León, para desarrollar una doble altura, y un semisótano. Presenta una fachada asimétrica con una portada desplazada hacia la izquierda del paño y una ventana que se desvela de su orden natural, del eje de composición de las tres de la planta noble. Como detalles de alto valor patrimonial destacan el esgrafiado en la esquinera, remarcando la disposición de las piedras y el juego de cubiertas tradicionales de teja árabe que cubren la crujía menor, con entrada por calle León, y la mayor pero no principal crujía, que transcurre en paralelo a la calle Fernando Fuentes.

Edificio construido a finales del siglo XVIII, siguiendo la tradición mudejarista de la arquitectura insular.

Rehabilitación e intervención de obra nueva. Se debe realizar un proyecto de rehabilitación del inmueble y además debe contemplar la ejecución de la obra nueva propuesta en la parcela de acuerdo a lo establecido en la ficha de intervención por manzana y a las condiciones generales establecidas en la Normativa del Plan Especial.

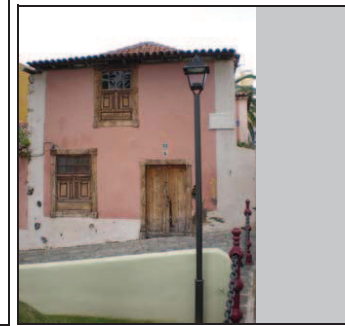
DATOS HISTÓRICOS
Inmueble de uso doméstico, construido bajo los estilemos del mudejarismo, en pleno siglo XVIII, estando su propiedad vinculada al inmueble contiguo, el número 5.

DATOS ARQUITECTÓNICOS
Tres vanos dispuestos de forma desorganizada, desde el punto de vista del ornato urbano, se calan en un pequeño paño de pared que actúa como principal fachada de un inmueble histórico que se cubre con una cubierta a cuatro aguas y sus tejas árabes según manda la tradición constructiva insular. Su patio posterior custodia una palmera, especie protegida.

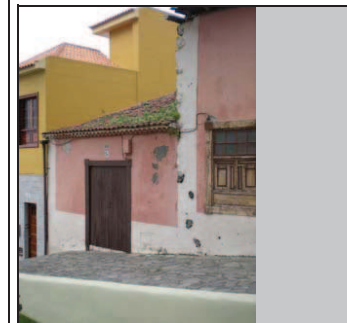
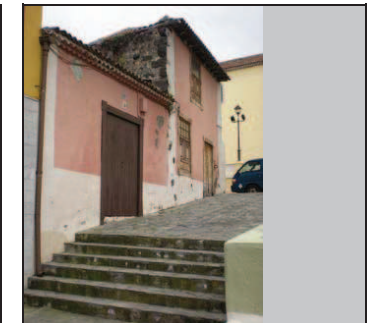
DATOS ARQUITECTÓNICOS
<p>El inmueble se levanta sobre un solar proyectado sobre una manzana de edificación cerrada, quedando al exterior solo la fachada. Ésta se estructura a partir de un único vano: la puerta de acceso al taller, y se corona con una cubierta a cuatro aguas revestida por teja árabe.</p>

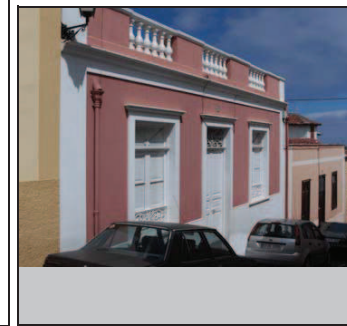
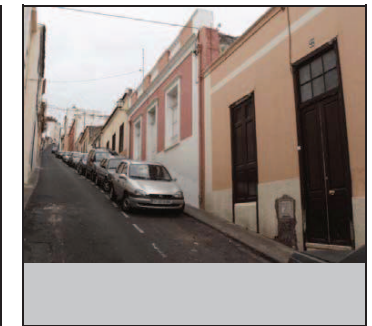
08109-04

DATOS HISTÓRICOS
Inmueble de estilo ecléctico erigido bajo tal aspecto en las décadas iniciales del siglo XX. Comparte volumetría y altura con los inmuebles de este sector de la calle León.

DATOS ARQUITECTÓNICOS
Destaca en esta edificación, la típica composición de signo ecléctico planteada en la fachada, donde se articulan tres vanos de amplia luz y un antepecho alterno con balaustrada actúa como remate.

Edificación de estilo ecléctico y uso doméstico, erigida en el primer tercio del siglo XX.

Rehabilitación y remodelación.
Se debe realizar un proyecto de rehabilitación del inmueble y además debe contemplar la ejecución de la remodelación de una parte de la edificación existente en la parcela de acuerdo a lo establecido en la ficha de intervención por manzana y a las condiciones generales establecidas en la Normativa del Plan Especial.

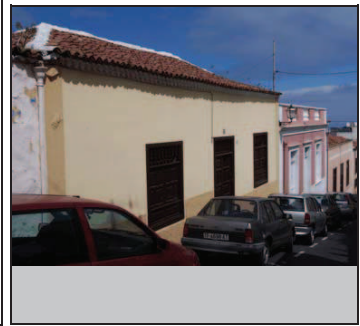
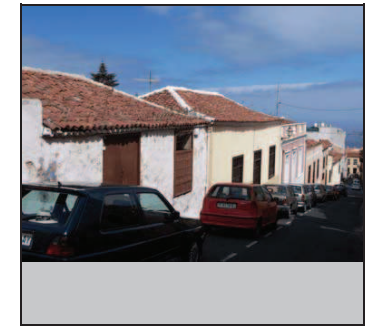
08109-05

DATOS HISTÓRICOS
Casa terrera de uso doméstico y pautas constructivas tradicionales, cuya fachada se vio intervenida en un avanzado siglo XX, reordenando la composición de los vanos. Forma parte de una sucesión de inmuebles de una sola planta presentes en este tramo de la acera occidental.

DATOS ARQUITECTÓNICOS
Inmueble de uso tradicional en cuya fachada se abren tres vanos, una puerta y dos ventanas de madera. La primera crujía se cubre con una armadura de raigambre mudéjar que adopta la disposición de a cuatro aguas.

VALORACIÓN DEL INMUEBLE
Característico ejemplo de casa terrera de estilo tradicional, tan desarrollado en el ámbito orotavense.
GRADO DE PROTECCIÓN (Art. 45 Ley 4/1999)
Ambiental.
TIPO DE INTERVENCIÓN (Art. 46 Ley 4/1999)
Rehabilitación y remodelación. Se debe realizar un proyecto de rehabilitación del inmueble y además debe contemplar la ejecución de la remodelación de una parte de la edificación existente en la parcela de acuerdo a lo establecido en la ficha de intervención por manzana y a las condiciones generales establecidas en la Normativa del Plan Especial.

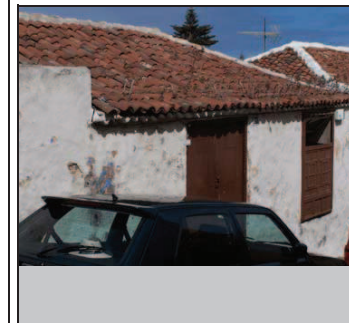
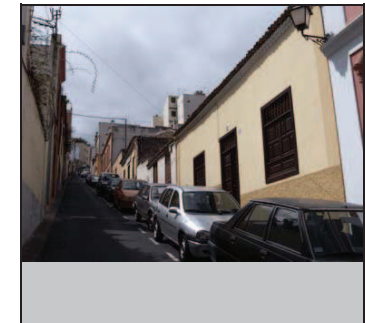
08109-06

DATOS HISTÓRICOS
Vivienda de estilo tradicional bajo la modalidad de casa terrera, que conserva gran parte de los rasgos constructivos que la definen como una pieza del siglo XVIII.

DATOS ARQUITECTÓNICOS
Sobre un paño de pared estrecho, se articulan dos vanos donde destaca la sencillez de sus trazados. El tosco paramento es rematado por un pequeño alero de teja, que da paso a una estructura a tres aguas de corte tradicional

Casa terrera de estilo tradicional, muy representativa de la vía.

Rehabilitación y remodelación.
Se debe realizar un proyecto de rehabilitación del inmueble y además debe contemplar la ejecución de la remodelación de una parte de la edificación existente en la parcela de acuerdo a lo establecido en la ficha de intervención por manzana y a las condiciones generales establecidas en la Normativa del Plan Especial.

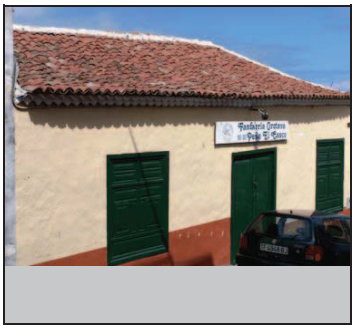
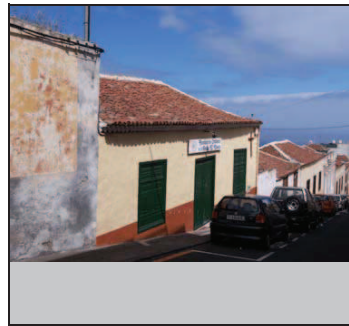
08109-07

Vivienda tradicional de una sola planta, erigida a finales del siglo XVIII y reformada en centurias posteriores, que en la actualidad alberga la sede de la Fanfarria Peña El Casco, tras haber desempeñado el uso de restaurante.

Inmueble de estilo tradicional con un desarrollo de una sola altura, en cuya fachada se articulan tres vanos, una puerta flanqueada por dos ventanas, donde destacan las sencillas labores de carpintería aplicadas. Una cubierta a tres aguas revestida por teja árabe corona la primera crujía.

Arquetípico ejemplo de casa terrera construida bajo los diseños de la arquitectura tradicional.

Rehabilitación e intervención de obra nueva. Se debe realizar un proyecto de rehabilitación del inmueble y además debe contemplar la ejecución de la obra nueva propuesta en la parcela de acuerdo a lo establecido en la ficha de intervención por manzana y a las condiciones generales establecidas en la Normativa del Plan Especial. La tapia hacia la calle Altavista se considera protegida debiendo retranquearse la nueva edificación 3 metros de la misma.

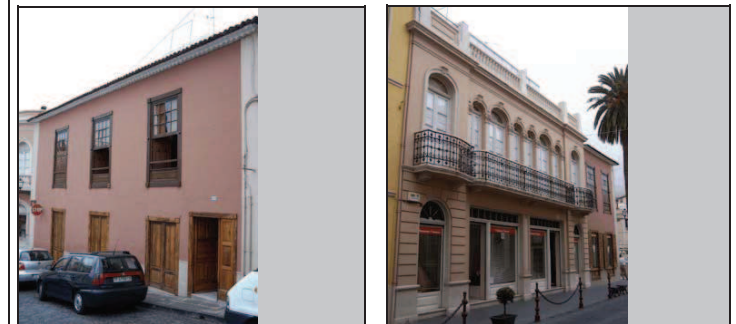
DATOS ARQUITECTÓNICOS
<p>TOMÁS PÉREZ 16: La vivienda denota, en su carpintería, una antigüedad que nos la aproxima a la finalización del siglo XVIII. Así, la utilización combinada de vidrio y madera y el uso de postigos, indican dicha cronología. Además, la edificación mantuvo hasta comienzos del siglo XX, una rigurosa simetría y su segundo cuerpo, la planta noble, conecta a través de un alero con la cubierta a cuatro aguas revestida por teja árabe.</p> <p>CARRERA ESCULTOR ESTÉVEZ 13: Se trata de una de las fachadas eclécticas de mayor interés de las presentes en la Villa de La Orotava, un frontis diseñado para contener un negocio en sus bajos, y la vivienda en la planta superior. Destaca de su frontis, el desarrollo de los vanos que nos aproximan a la planta noble, de la cual, además, cuelga un elegante balcón con antepecho en forja artística. La planta baja fue diseñada con grandes vanos para beneficiar el escaparatismo que es inherente al local.</p>

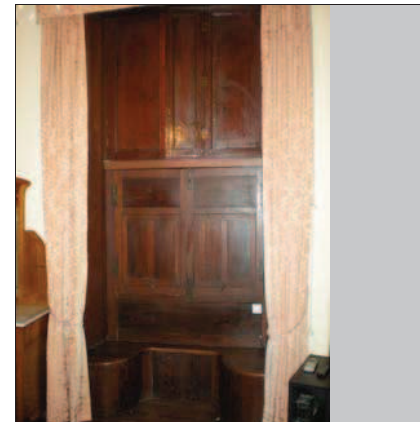
F3

Se trata de un inmueble que conjuga de manera efectiva, tanto diversos estilos como la funcionalidad asociada a la conservación del patrimonio.
Mantiene en óptimo estado de conservación las cubiertas, los altísimos techos interiores, algunos elementos de carpintería, así como los balcones de hierro forjado o el pavimento multiforme.

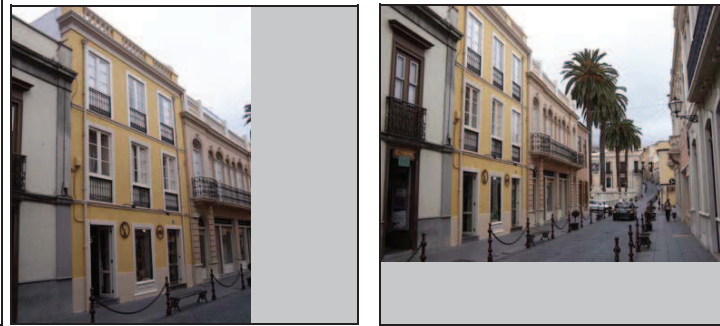
DATOS ARQUITECTÓNICOS
Con tres alturas se define la fachada y volumetría de este edificio de estilo ecléctico que utilizó tres ejes de composición para calar los vanos de un frontis ordenado. Los vanos de madera se encuentran también enmarcados por labores de carpintería, quedando el fenestraje como elemento de mimesis y proporcionalidad frente a unos paños muy poco tupidos, dada la profusión de huecos (3 x 3).

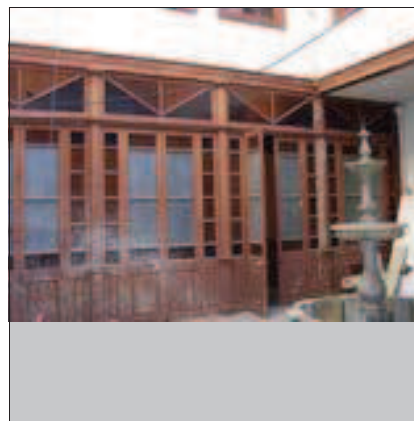
F1

El interior de este inmueble responde, sin lugar a dudas, a una costumbre habitual en la arquitectura de la época como era la de aplicar un tratamiento diferenciador entre las estancias principales del edificio y las dependencias auxiliares o de servicio. En tal sentido, cabe destacar el contraste que existe entre el sentido ornamental presente en los dos salones de la planta alta, en los que destacan la decoración basada en el empleo de molduras, cenefas y columnas, así como motivos pictóricos aplicados en techos y paredes, y la absoluta austeridad de los espacios ubicados en la parte posterior del inmueble en los que el sentido de la funcionalidad prevalece sobre el de la estética.

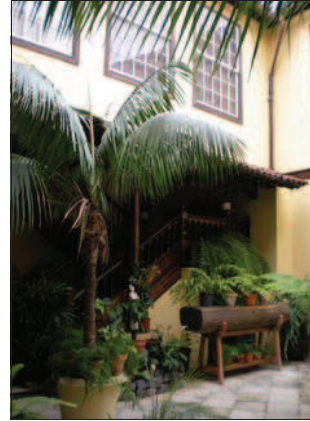
F1

Similar en muchos aspectos a otras grandes casas de la zona, este inmueble se erige en el centro del Conjunto Histórico representando uno de los mejores ejemplos de conjugación de habitabilidad y conservación. Destaca su patio interior, abierto al público constantemente, lo que supone una obligación para que su aspecto estético permanezca impecable. En el interior del edificio, se advierte una meritoria armonización de estilos muy diversos, en atención a las reformas que ha experimentado el inmueble a lo largo del tiempo. Así, elementos del estilo tradicional bajo el que fue concebida la edificación, se mezclan con diseños propios de una estética decimonónica, así como con conceptos propios del eclecticismo de las primeras décadas del siglo XX. Posee revestimientos de madera de cuarterones en el salón comedor, similar a muchos otros ejemplos de la zona y una delicada decoración pictórica en las molduras de los vanos. A pesar de haberse resentido la estructura de la casa con diversas obras de construcción efectuadas en inmuebles próximos, los inmensos muros de importante funcionalidad, han conservado la edificación de manera óptima.

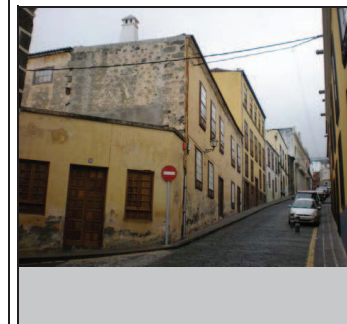
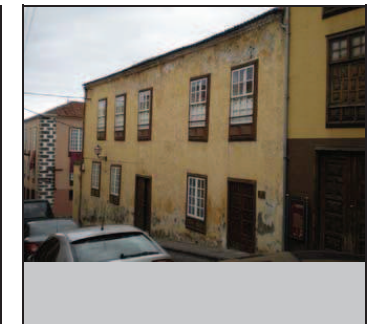
DATOS ARQUITECTÓNICOS
<p>Vivienda de dos plantas. La fachada principal tiene una composición simétrica, con una distribución de 5 x 2 huecos. Debido a la distribución en planta, los huecos de la izquierda están ligeramente desplazados. La fachada se remata con alero de la cubierta de teja. En los últimos años, el inmueble, que ocupa un solar de considerables dimensiones, ha experimentado un laborioso proceso de reforma de cara a su adaptación a un nuevo uso como clínica dental. Por su parte, la fachada posterior que se abre al barranco de Araujo, sobre sale la disposición en ángulo del paramento, como fruto de la unión de dos viviendas diferentes en origen, y el eje de composición que marca el balcón con antepecho de fábrica en el paño registrado con el número 11.</p>
