DOCUMENTO PARA LA
APROBACION DEFINITIVA 2009

PLAN ESPECIAL DE PROTECCION DEL CONJUNTO HISTORICO
DE LA VILLA DE LA OROTAVA

Tomo 3 Indice por calles (v.2)

FICHAS DE INTERVENCIÓN	
MANZANA: 07146	1/1
PARCELAS: 01,02,03,04,05,06,07 09,10,11.	MAYO 2009 ESCALA 1/500

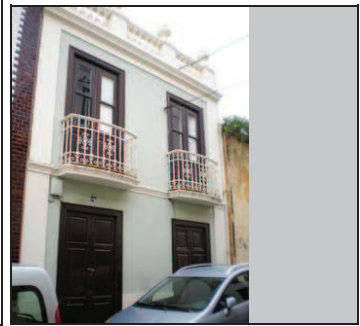
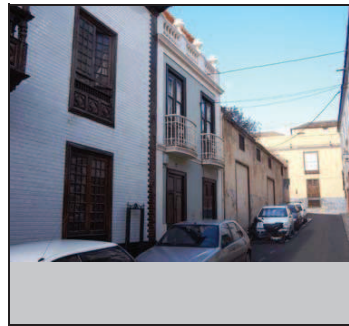
DATOS HISTÓRICOS
Esta edificación es un ejemplo claro de arquitectura ecléctica surgida en Canarias, debiendo su apariencia actual a una reforma practicada en 1926 sobre una edificación anterior.

DATOS ARQUITECTÓNICOS
La casa se divide en dos plantas. La fachada presenta una composición bastante simétrica, con unos 2 x 2 huecos, dos grandes ventanas en la parte alta y dos puertas en la parte baja. El frontis queda finalmente rematado por una cornisa y un antepecho de balaustres. Verticalmente unas pilastras lisas flanquean la composición de la fachada.

VALORACIÓN DEL INMUEBLE
Edificio de estética ecléctica, cuya fachada se debe a una intervención fechada en 1926.
GRADO DE PROTECCIÓN (Art. 45 Ley 4/1999)
Ambiental.
TIPO DE INTERVENCIÓN (Art. 46 Ley 4/1999)
Rehabilitación y remodelación. Se debe realizar un proyecto de rehabilitación del inmueble y además debe contemplar la ejecución de la remodelación de una parte de la edificación existente en la parcela de acuerdo a lo establecido en la ficha de intervención por manzana y a las condiciones generales establecidas en la Normativa del Plan Especial.

No ha sido posible acceder al interior del inmueble, por lo que se deberá realizar un Plan Director de Rehabilitación según lo establecido en el Art. 31 de la Normativa del Plan Especial de Protección.

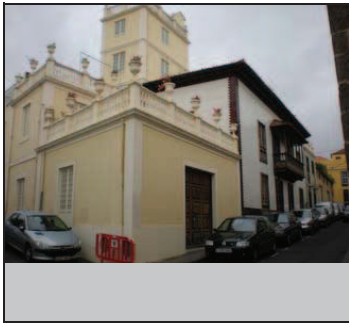
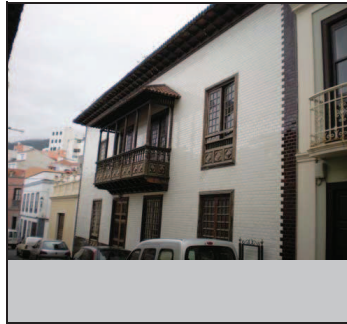
Esta edificación sitúa su origen a comienzos del siglo XVII. En 1927, reedificada bajo un estilo canario-mudéjar, aplicándole por aquel entonces la peculiar cerámica que cubre su paramento.

Esta casa articula sus dos plantas en torno a un patio central cuadrado que a su vez organiza el resto de las dependencias. La fachada está compuesta por dos vanos más un balcón en la parte alta, y dos puertas, más dos ventanas en la planta baja. La fachada está cubierta con cerámica blanca cambiando a marrón oscuro en las esquinas y el zócalo.

Conservación y restauración.
Se debe realizar un Proyecto de Restauración de acuerdo a lo establecido en la Normativa del Plan Especial. No se admite la realización de obra nueva. Se admite la cubrición del patio interior con elementos ligeros de acuerdo a lo establecido en la Normativa del Plan especial.

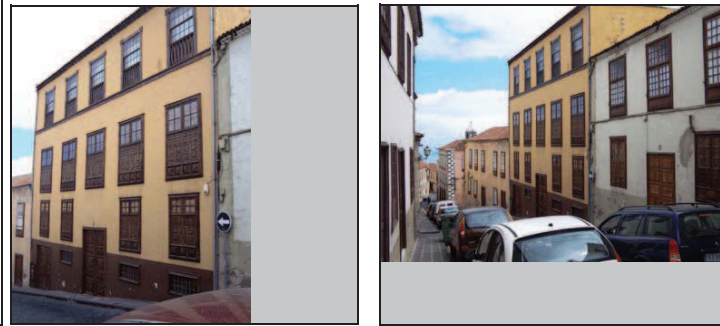
Esta es una construcción de finales del siglo XVIII, edificada sobre otro edificio de principios de este mismo siglo. En 1708 esta vivienda perteneció a Juan Prieto León. A partir del siglo XIX esta propiedad pasó a formar parte del legado de la familia Suárez de la Guardia y Rixo, quien mejoró la fachada de esta construcción tras realizarle una serie de obras.

Mansión de tres plantas. La fachada presenta una composición simétrica. Hay un claro orden de distribución de sus huecos, alterado en el lado izquierdo por la existencia de una puerta. Una cornisa recorre la fachada y recoge la línea de antepecho de las ventanas de nivel superior. Finalmente el frontis se remata con una cornisa de la cubierta en teja.

Conservación y restauración.
Se debe realizar un Proyecto de Restauración de acuerdo a lo establecido en la Normativa del Plan Especial. No se admite la realización de obra nueva. Se admite la cubrición del patio interior con elementos ligeros de acuerdo a lo establecido en la Normativa del Plan especial.

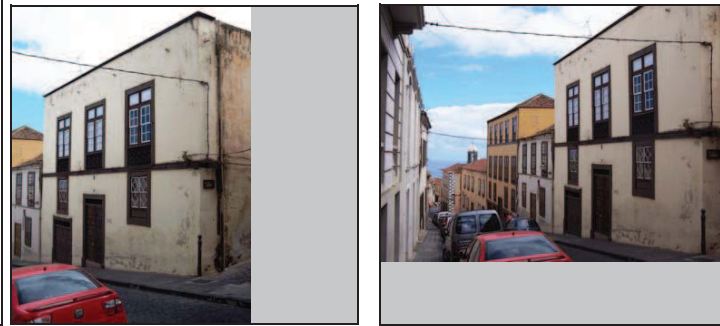
Esta edificación data originariamente de 1558. En esta época se ubicaba aquí la casa Grimón, que fue propiedad de esta familia hasta el siglo XIX. En 1866 Alonso de Nava y Larena se la vendió a Alonso Ascanio Bazán y Molina, alcalde la Villa en 1846 y fundador de la primera romería de San Isidro. La actual construcción corresponde a finales del siglo XIX, manteniendo sin embargo, rasgos de la arquitectura tradicional de épocas precedentes. Destaca como elemento singular, el guarda esquina situado en el ángulo que se abre hacia el callejón Ascanio.

Inmueble de dos plantas, cuya fachada presenta una composición ordenada respecto al eje central, donde se ubica el acceso. En la planta alta se articulan tres ventanas balconeras y bajo las dos de los laterales se ubican dos ventanas más, siguiendo un trazado similar. El frontis queda rematado por una cornisa que lo atraviesa de un lado a otro por el centro, separando de esta manera, las dos alturas de la edificación.

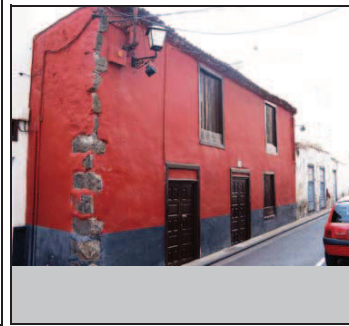
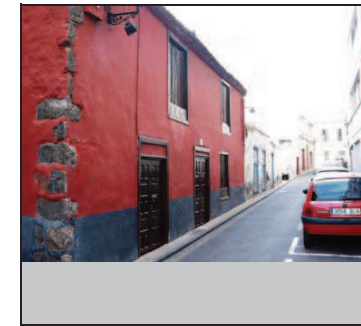
DATOS HISTÓRICOS
Esta es una vivienda de tipología tradicional que en atención a diversos rasgos constructivos como las ventanas de su planta alta, podríamos datarla como una construcción anterior al siglo XVIII. Sus vanos, destacan por la sencillez de su forma y la antigüedad de la madera.

DATOS ARQUITECTÓNICOS
Edificación de dos plantas, con un eje de fachada ordenado de modo asimétrico, y rematado horizontalmente por un alero de teja y verticalmente por una banda de piedra esquinera, originaria de la primitiva edificación, recientemente sacada a la vista.

VALORACIÓN DEL INMUEBLE
Arquitectura de servicio que aprovechó la estructura de una antigua vivienda popular.
GRADO DE PROTECCIÓN (Art. 45 Ley 4/1999)
Ambiental.
TIPO DE INTERVENCIÓN (Art. 46 Ley 4/1999)
Rehabilitación y remodelación. Se debe realizar un proyecto de rehabilitación del inmueble y además debe contemplar la ejecución de la remodelación de una parte de la edificación existente en la parcela de acuerdo a lo establecido en la ficha de intervención por manzana y a las condiciones generales establecidas en la Normativa del Plan Especial.

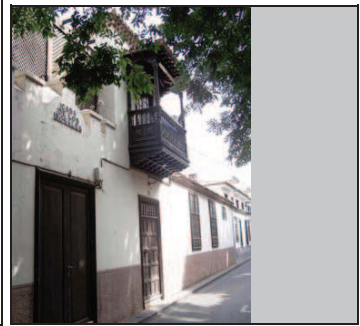
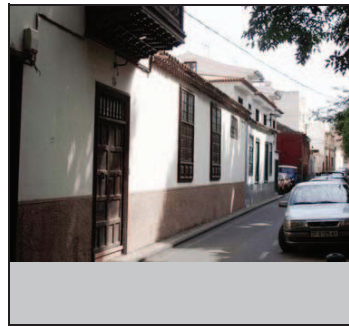
DATOS ARQUITECTÓNICOS
Inmueble constituido por dos volúmenes, uno de dos plantas y uno de una sola altura. Destaca en toda la edificación, los elementos de la arquitectura tradicional como son las ventanas de madera provistas de excelentes labores de carpintería, un balcón volado cubierto por tejeroz, y cubiertas a cuatro aguas revestidas por teja árabe.

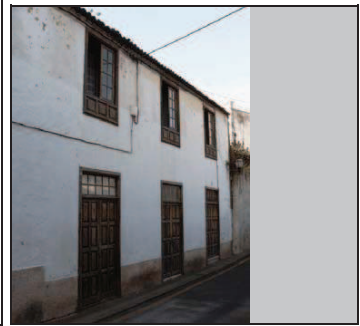
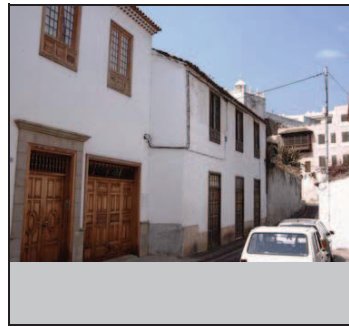
DATOS HISTÓRICOS
Inmueble de carácter histórico construido en el siglo XIX bajo cánones tradicionales, ocupando el solar de una casa cuyo origen se situaba en el siglo XVII.

DATOS ARQUITECTÓNICOS
La casa está levantada en torno a dos plantas a partir del aprovechamiento de un solar rectangular. Es cubierta con una estructura a cuatro aguas de teja árabe. Su frontis se compone con tres ejes verticales en el que se articulan tres juegos de puertas y ventanas de madera.

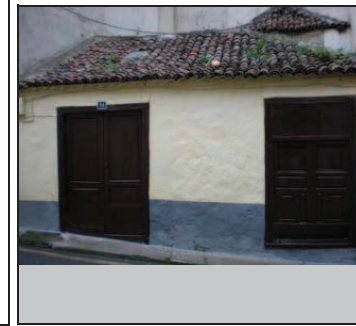
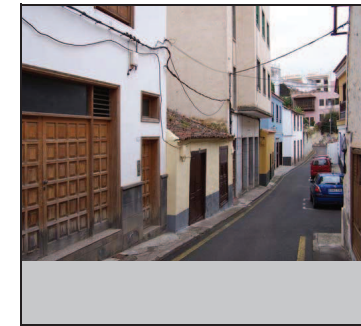
DATOS ARQUITECTÓNICOS
Sobre un paño de pared apaisado que actúa como frontis, se han calado dos vanos (puerta-ventana) de proporciones considerables. Dichos vanos y las carpinterías que cubren su luz, son los elementos de mayor interés arquitectónico de la pieza, amén de la cubierta de teja tradicional y la baja volumetría de la edificación.

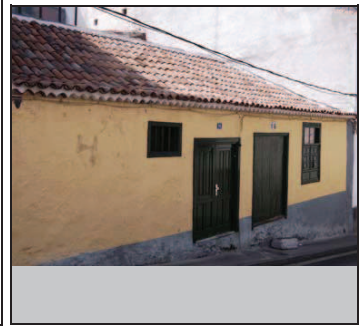
DATOS HISTÓRICOS
Inmueble de uso doméstico que originalmente formaba parte de una vivienda de mayores dimensiones, hasta la reciente segregación en dos propiedades. Actualmente y bajo los números de registro 16 y 18, se nos presenta una casa de condición humilde que conserva la esencia de la arquitectura tradicional.

DATOS ARQUITECTÓNICOS
La primera crujía del inmueble está protegida por una estructura a dos aguas de tejas árabes y sobre la fachada cuelga el característico alero. El frontis se compone de una puerta y un ventanuco de palitroques.

VALORACIÓN DEL INMUEBLE
Edificio de estilo popular que formaba parte de una propiedad actualmente segregada en dos, y que se integra en el ambiente arquitectónico de esta calle.
GRADO DE PROTECCIÓN (Art. 45 Ley 4/1999)
Ambiental.
TIPO DE INTERVENCIÓN (Art. 46 Ley 4/1999)

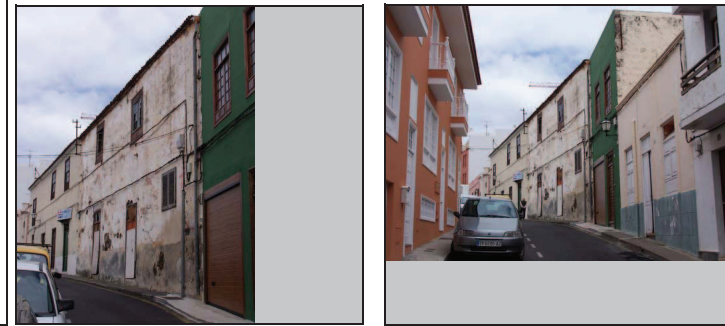
Este inmueble, edificado a finales del siglo XVIII siguiendo los cánones de la arquitectura tradicional canaria, formaba un conjunto arquitectónico con la edificación contigua, que hace esquina con la calle San Sebastián.

Edificación de dos plantas con cubierta de teja y vanos de madera, su espacio interior queda distribuido a partir de un patio. Pese al estado de abandono que presenta, evidente en el grave deterioro que manifiestan las puertas y ventanas, conserva la esencia constructiva de la arquitectura vernácula.

Rehabilitación.
 Se debe realizar un proyecto de rehabilitación del inmueble de acuerdo a las condiciones generales establecidas en la Normativa del Plan Especial. No se admite la intervención de obra nueva.

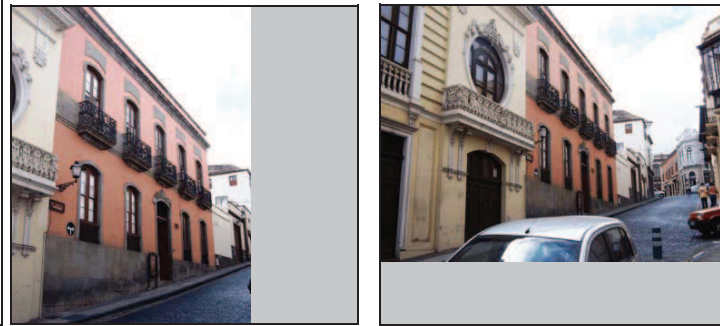
DATOS ARQUITECTÓNICOS
Esta es una casona de dos plantas, su fachada la constituye una distribución ordenada en cinco huecos. Un zócalo de cantería divide horizontalmente la fachada separando las dos plantas. De la planta baja, destacaremos las ventanas con una única puerta rematada con volutas afrontanadas. Finalmente la planta alta destaca por los cinco balcones de hierro forjados ubicados sobre las ménsulas.
